Arbeitskreis Bunkerforschung

Newsletter Ausgabe 1 - August 2017

3.) Vorstellung Bauwerk: Kampfstand Mu 10 (427)

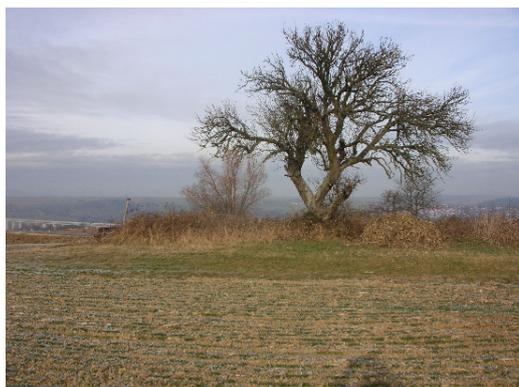
Standort der Bauwerksruine an der Enzweihinger Steige

Ein Teilnehmer der Wanderung berichtete von seinem persönlichen Bunkererlebnis: Etwa 1960 war er an einer Übung des THW Pforzheim zur weiteren Sprengung einer Bunkerruine beteiligt. Die riesigen Trümmerstücke des gesprengten Bunkers am oberen Ende der Enzweihinger Steige sollten

zerkleinert werden. Nachdem zahlreiche Sprenglöcher gebohrt waren, füllte das THW diese mit Sprengstoff und zündete die Ladungen. Im hohen Bogen flogen die Trümmer und verteilten sich im Gelände. Danach beförderte man die Trümmer zurück in die Bauwerksruine und deckte alles mit Erdreich ab. Damit war eine Gefahrenstelle beseitigt und die angrenzende Ackerfläche konnte erweitert werden.

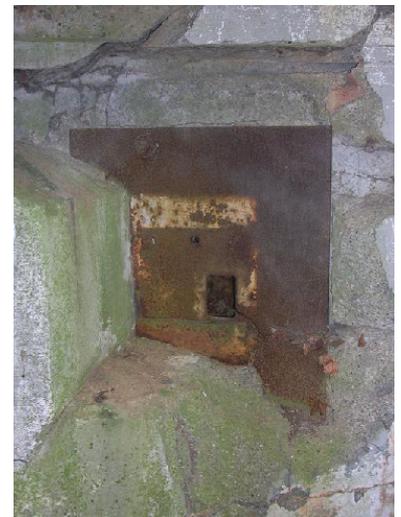
Gewehrschartenplatte 48 P8
im Bauwerk Pu 2

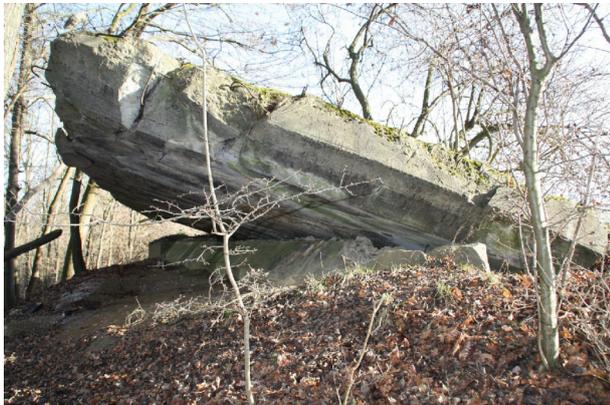
Ruine des ehemaligen MG-Schartenstands mit Gruppe

Die Ruine des MG-Schartenstands mit Gruppe liegt heute am oberen Waldrand des Haldenbergs (Oberriexingen). Der interessierte Besucher wird das Bauwerk anhand eines herausragenden großen Trümmerstücks der Decke leicht ausfindig machen können (Koordinaten: 48,92114583/9,02587653).

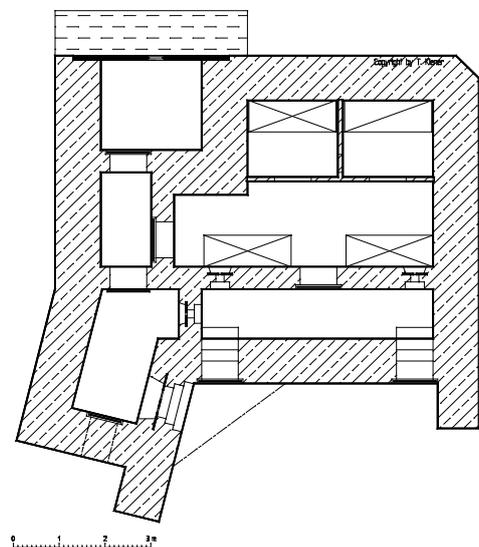
Skizze Grundriss Bauwerk Mu 10

Interessant ist das Bauwerk aus zwei Gründen. Zum einen ist es für die Unterbringung der MG-Bedienmannschaft und eines Kompanieführertrupps (anstatt MG-Bedienmannschaft und Einheitsgruppe) verwendet worden, zum anderen verfügte die flankierende Anlage über eine Gewehrschartenplatte mit Sehschlitz- und Schießscharte (403 P9).

Sollte diese Aufgabe durch ein leichtes Maschinengewehr in der flankierenden Anlage bewältigt werden, muss man allerdings die Sinnhaftigkeit der Flügelmauer am rechten Eingang anzweifeln. Die hat das Schussfeld aus der flankierenden Anlage

Daten Mu 10:

Baujahr:

1937

Besatzung:

12 Mann

Betonvolumen:

209 m³

Panzerteile:

7 P7

403 P9

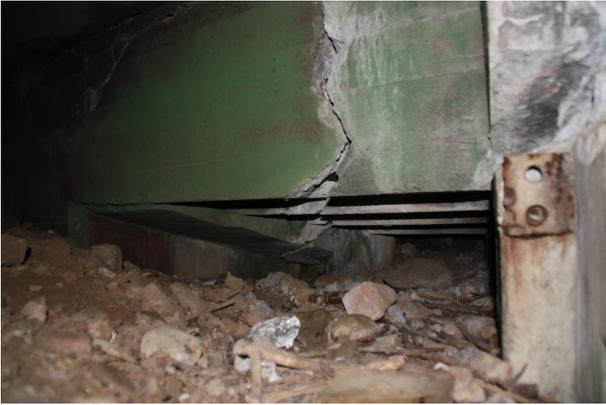
Teil der Schartenfront der stark verschütteten flankierenden Anlage (links Sehschlitz, rechts Schießscharte der 403 P9)

Rätselhaft bleibt die Wahl der Gewehrschartenplatte in der flankierenden Anlage. In den ersten Erläuterungsberichten zum Bauwerk Mu 10 wurde neben den Aufgaben des Maschinengewehrs im Kampfraum zusätzlich der Einsatz eines IMG gefordert, um die unterhalb des Bauwerks gelegene Enzbrücke und das Wehr beschießen zu können.

eingeschränkt. Ob der benötigte Neigungswinkel der Waffe an der Gewehrschartenplatte realisierbar gewesen wäre, um die 50 m tiefer liegende Brücke samt Wehr bestreichen zu können, bleibt ebenfalls unklar. Heute ist der gesprengte MG-Schartenstand frei zugänglich. Für die Besichtigung des nicht verschütteten Teil des Innenbereichs (Gasschleuse und Teil des Bereitschaftsraum) kann man durch eine Öffnung ins Bauwerk hineinrutschen.

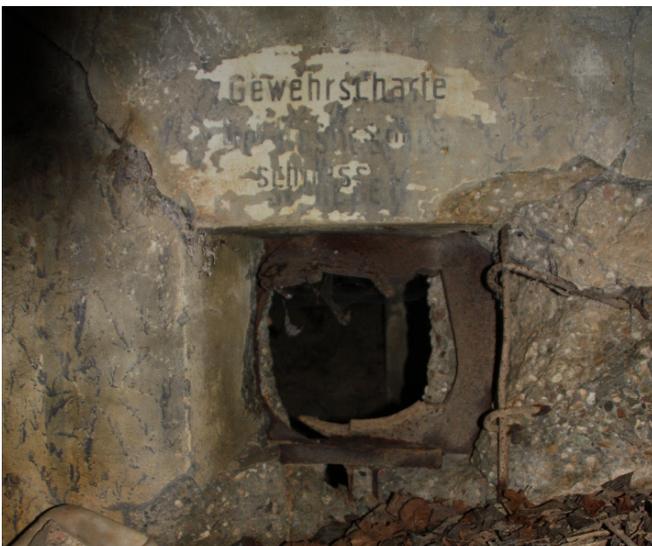
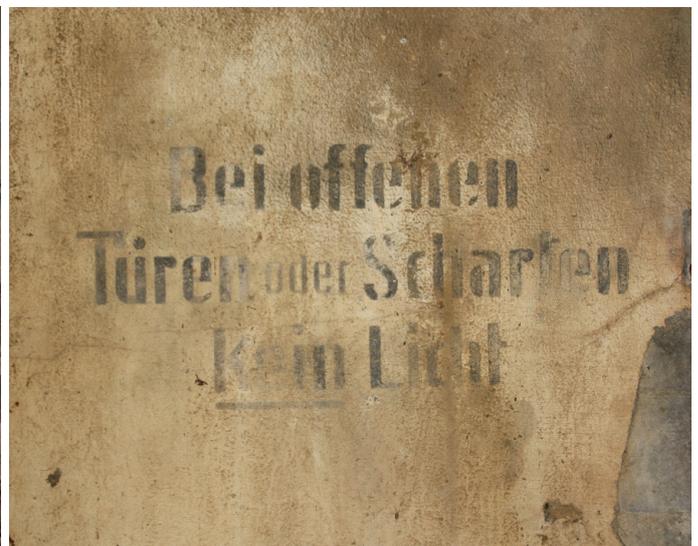
Reste einer Gewehrschartenplatte 57 P8 (links) und ein Schriftzug in der Gasschleuse

Dabei ist Vorsicht geboten. Einige Schriftzüge, Reste des aufgewalzten Tapetenmusters und die Überreste der Gewehrschartenplatten 58 P8 gilt es zu entdecken.

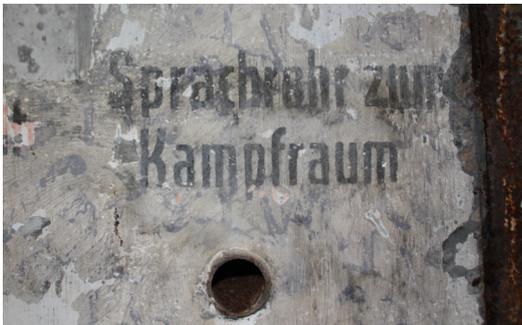
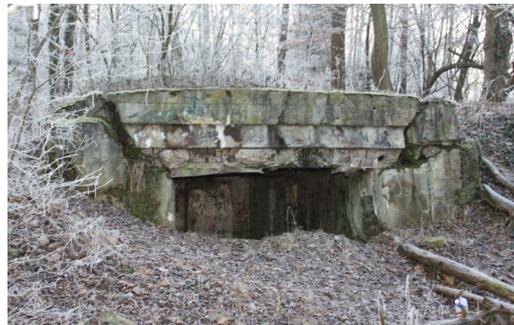
*Das Bauwerk (Ro 25) mit schönen Schrifzügen und der MG-Schar-tenstand
Ro 19 werden im Bataillonsabschnitt Rotenacker besucht*

Im Rahmen dieser Veranstaltung werden am Samstag u.a. der vorgestellte Kampfstand Mu 10 und der Museumsbunker Ro 1 besucht. Wie in früheren Jahren werden auch die Bauwerke auf den Hohen Kallmaten in Bissingen erwandert. Für den technisch orientierten Bunkerinteressierten sollte der Besuch von MG-Schar-tenständen mit Gruppen (Ro 1, Ro 25, Sp 9 und Mu 10) aus den verschiedenen Baujahren von Interesse sein.
